**Rigács Települési Örökségvédelmi  
Hatástanulmánya**

## **Rigács Települési Örökségvédelmi Hatástanulmánya (munkaközi állapot)**

A kulturális örökség védelemével kapcsolatos szabályokról szóló a 68/2018. (IV. 9.) Korm. rendelet 14. mellékletben előírt tartalommal

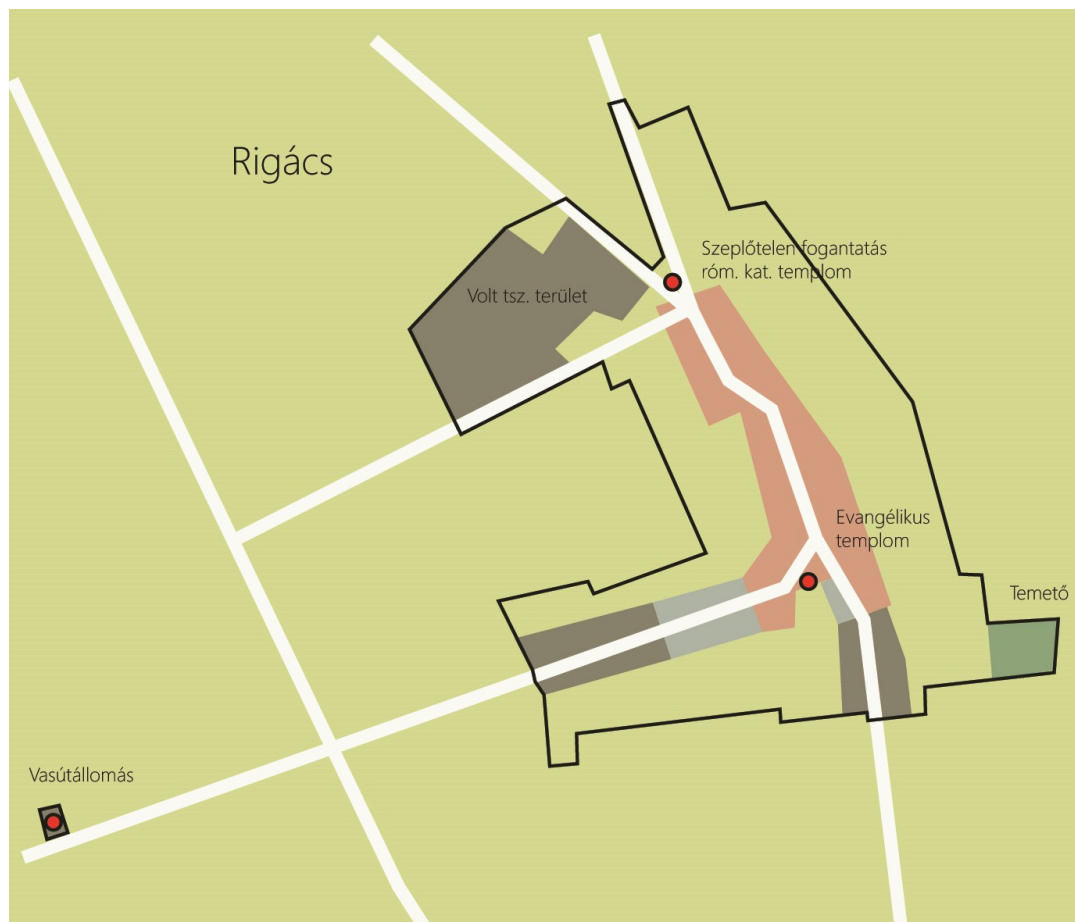
- Kora újkori településmag (18. sz.)
- A településmag növekedése (19. század)
- Újabb beépítés (20. század)
- Zöldterület
- Temető
- Utak
- Műemlék, helyi védettségű épület, kiemelt építészeti, falutörténeti, közlekedési objektum

Rigács vázlatos térképe, a település történeti korszakainak és műemlékeinek jelölésével  
(Településképi arculati kézikönyv, 2017)
